Werkstoffkundliche  
Betrachtung eines  
neuen keramischen  
Reparaturmaterials

**Diandra Zscherlich, Elke Mitzner,  
Wolf-Dieter Müller**

35. Jahrgang  
März 2009

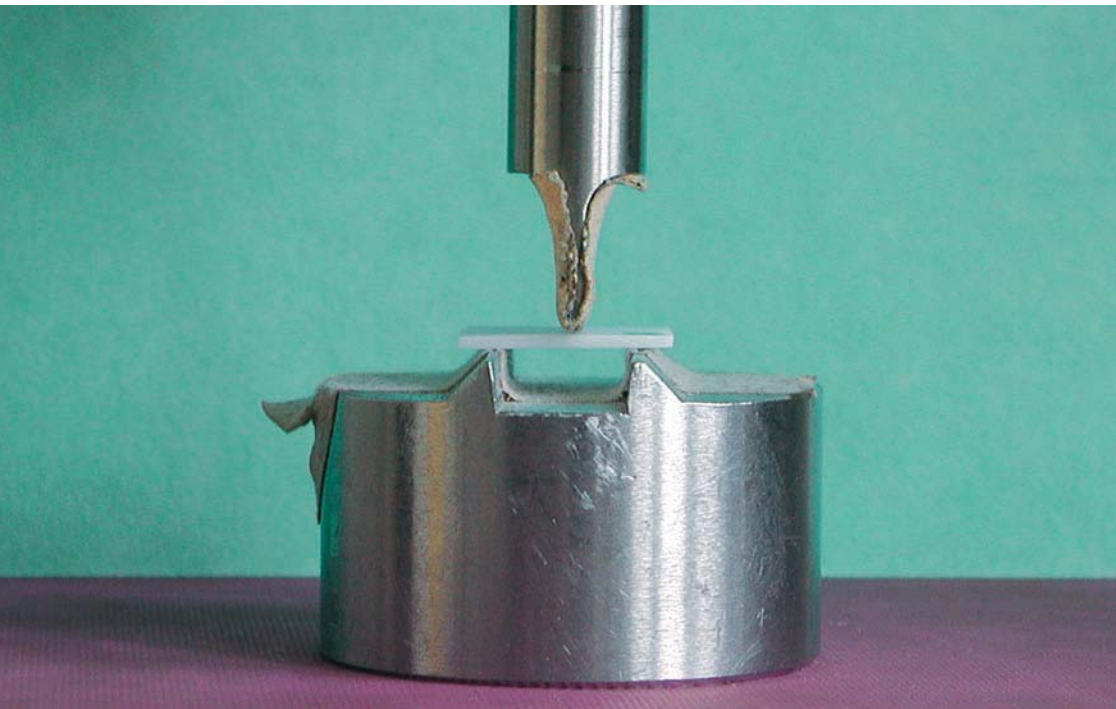
Abb. 1 (gegenüberliegende Seite)  
Die Dreipunkt-Biegeanordnung.

Die Bestimmung der Biegefestigkeit erfolgte unter Anwendung einer Dreipunkt-Biegeanordnung (s. Abb. 1) mit der Universalprüfmaschine Z010 (Zwick GmbH, Ulm) bei einer Prüfgeschwindigkeit von 0,5 mm/min. Die Berechnung der Werte erfolgte nach den in Abbildung 2 dargestellten Gleichungen. Die Probenzahl lag bei 31 für die Vita-Keramik und bei 6 für die beiden anderen Keramiken, wobei mit fünf Prüfkörpern je Serie ein Minimum an statistisch auswertbaren Daten erhalten wird.

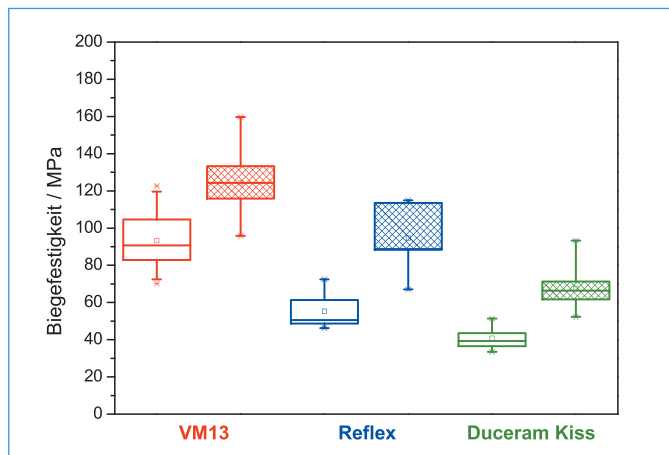
Abb. 5 Die Biegefestigkeit der Verblendkeramiken vor und nach der Reparatur mit Densio® Fee.

**Mechanische Eigenschaften.** Die Ermittlung der Biegefestigkeiten der drei untersuchten Keramiken zeigte deutliche Unterschiede, wie in Abbildung 5 zu sehen ist. Nach der Behandlung der Probekörper mit Densseo® Fee wurden diese erneut gebrochen. Es zeigte sich in allen Fällen eine Zunahme der Biegefestigkeit (Abb. 5). Im Falle der Keramik Vita VM13, die selbst die höchste Biegefestigkeit hatte, stieg diese nach der Reparatur um 33 %. Für die beiden anderen Keramiken, die über eine signifikant geringere mechanische Festigkeit verfügten, erhöhte sich der Mittelwert um jeweils ca. 70 %.

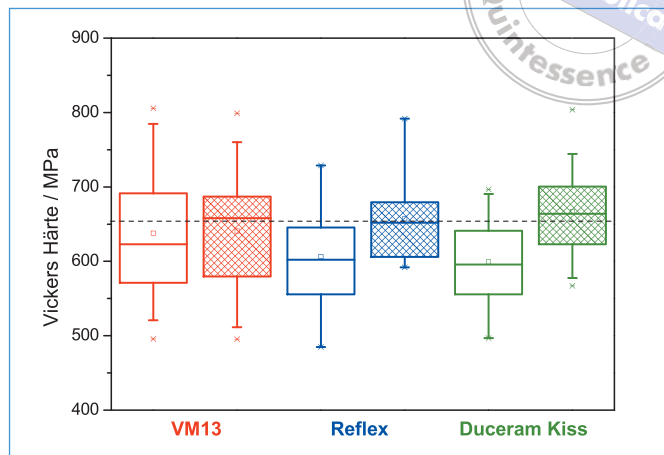
Abb. 6 Die Vickers-Härte der Verblendkeramiken vor und nach der Reparatur mit Densio® Fee.

Die Vickers-Härte von Vita VM13 war etwas größer als die von Reflex® und Duceram® Kiss. Nach Anwendung des keramischen Reparaturmaterials veränderte sich die Härte von Vita VM13 nicht, während die der anderen Keramiken um etwa 10 % anstieg, wie in Abbildung 6 erkennbar ist. Nach dem Brand mit Densseo® Fee verfügten alle drei Materialien etwa über die gleiche Vickers-Härte.

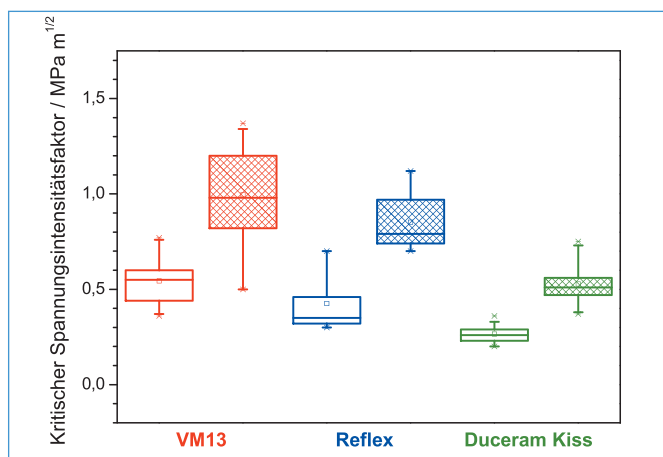
Abb. 7 Der kritische Spannungsintensitätsfaktor der Verblendkeramiken vor und nach der Reparatur mit Densio® Fee.

Auch der kritische Spannungsintensitätsfaktor von Vita VM13 war im Vergleich mit Reflex® und Duceram® Kiss am größten. Wie in Abbildung 7 zu sehen ist, stieg dieser Wert nach der Behandlung mit Densseo® Fee bei allen untersuchten Keramiken an. Die

Fähigkeit des Materials, einer Rissausbreitung zu widerstehen, erhöhte sich um 80 bis 100 % in Abhängigkeit von der Verblendkeramik.

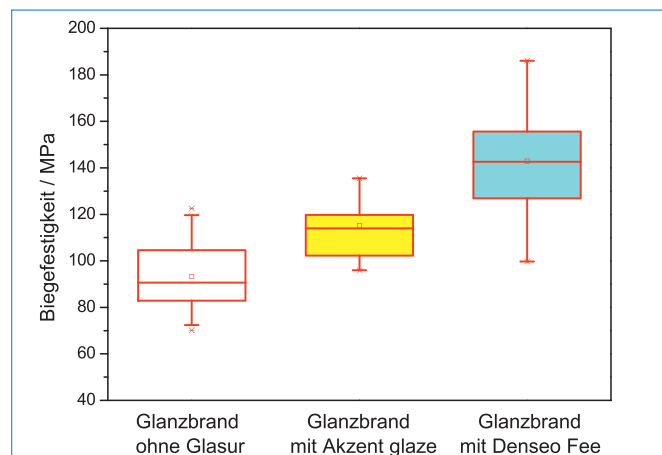
Abb. 11 Die Biegefestigkeit von Vita VM13 nach dem Glanzbrand mit und ohne Glasur.

Die Biegefestigkeit der Probekörper wurde durch die Verwendung von Glasur beim Glanzbrand erhöht. Die Mittelwerte stiegen bei Verwendung von Vita AKZENT Glaze um 24 % und bei Verwendung von Denseo® Fee um 54 % an (Abb. 11). Wie erwartet, nahm die Vickers-Härte der Probekörper nur leicht zu. Sie stieg für beide Finishings um etwa 10 % von 637 MPa auf ca. 700 MPa. Die Fähigkeit, der Ausbreitung von Rissen zu widerstehen, nahm bei Verwendung von Denseo® Fee deutlich zu. Der K1c-Wert verdoppelte sich von 0,54 MPa m<sup>1/2</sup> auf 1,14 MPa m<sup>1/2</sup>. Die kritische Risszähigkeit der Probekörper bei

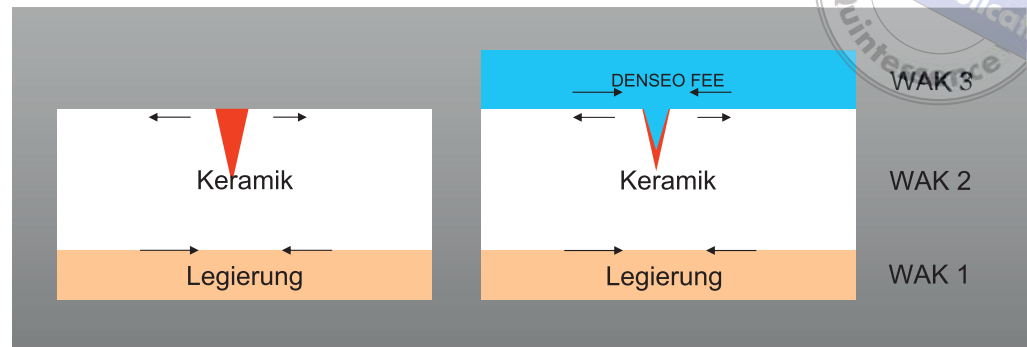
Abb. 13 Das mögliche Funktionsprinzip von Densio® Fee.

Denry et al.<sup>3</sup> konnten zeigen, dass Risse, die an den Ecken des Eindrucks eines Härte-diamanten entstanden waren, durch thermische Behandlung verkürzt und die Risspitzen abgestumpft wurden. Sie beschrieben außerdem die Spaltüberbrückung durch das Tempern. Der Riss bleibt darunter jedoch bestehen, sodass nicht von einer vollständigen Heilung gesprochen werden kann. Hierfür ist ein Reparaturmaterial wie Denseo® Fee notwendig, das in die Risse eindringt und beim Brennen den Defekt vollständig verschließt (Abb. 13).
